2010-11-08  
Beläggingsförbättringar för Kv. Hällristningen,  
Garantibesiktning

**BESIKTNINGSUTLÅTANDE  
med anledning av GARANTIBESIKTNING  
av utförandeentreprenaden ”Beläggingsförbättringar för Kv.  
Hällristningen”**

Beläggningsförbättringar för Kv. Hällristningen, Lunds kommun,  
garantibesiktning

**Bilaga A – Kartbilaga**

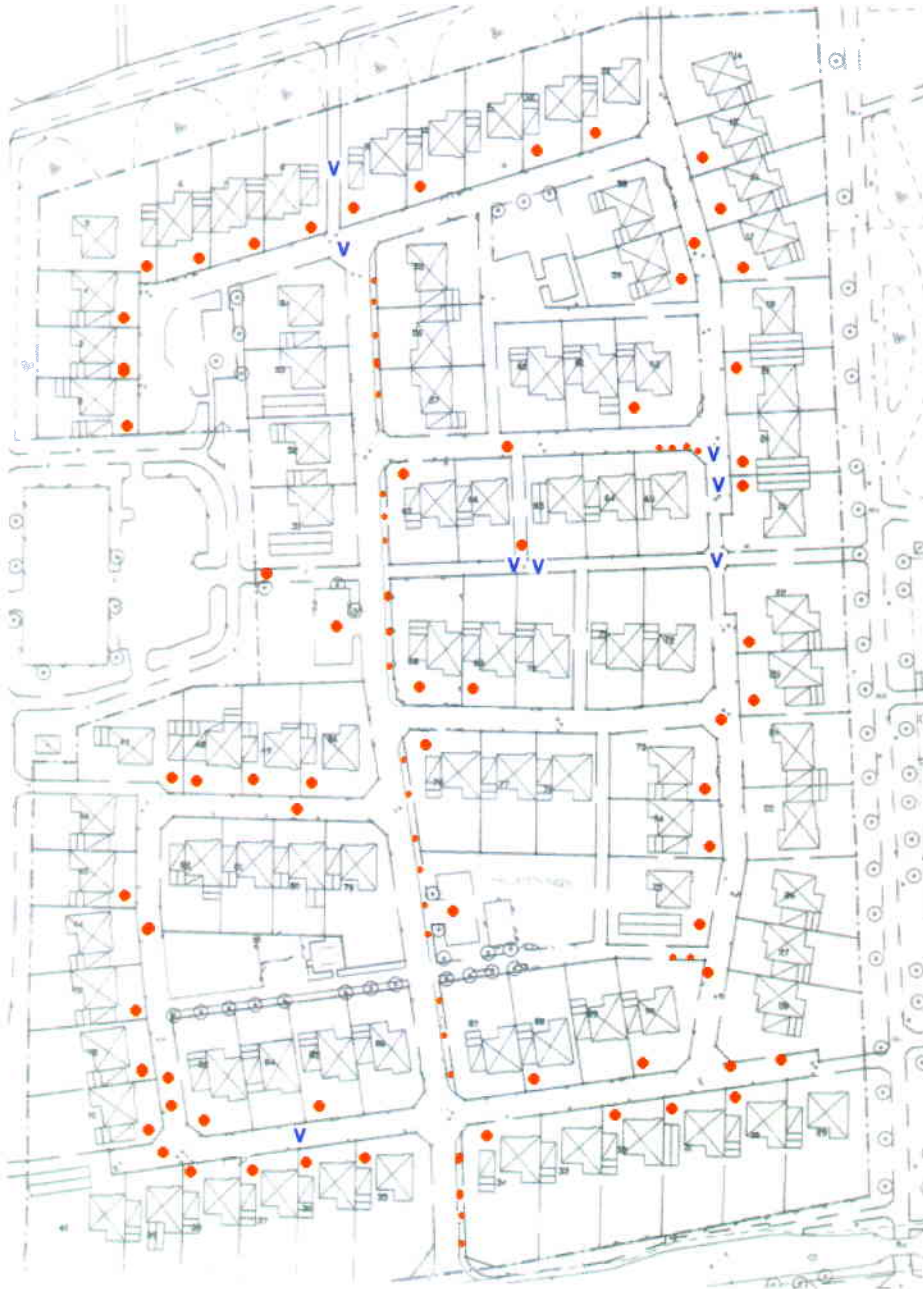
Placering av anmärkningar enligt utlåtande

<u>Bet.</u>	<u>Gatumark</u>
● & ●	Asfalten har för lite bindemedel i ytan vilket skapar stensläpp.
V	Ojämn asfalt som skapar vattenpölar
P-platser	Asfalten har för lite bindemedel i ytan vilket skapar stensläpp.
Hela gångbanan	Asfalten har för lite bindemedel i ytan vilket skapar stensläpp i gångbanan från nr 421 och ut till den kommunala gatan.
Vid 263	Asfalten har för lite bindemedel i ytan vilket skapar stensläpp på ett par ställen i cykelbanan.
Vid 303	Asfalten har för lite bindemedel i ytan vilket skapar stensläpp vid guppet.
Vid 329	Asfalten har för lite bindemedel i ytan vilket skapar stensläpp i gatan
Vid 335	Asfalten har för lite bindemedel i ytan vilket skapar stensläpp i cykelbanan.
Vid 339	Asfalten har för lite bindemedel i ytan vilket skapar stensläpp mitt i gatan
Vid 345	Asfalten öppen i skarven mitt i gatan.

- Vid 361 Asfalten har för lite bindemedel i ytan vilket skapar stensläpp i gatan.
- Bakom 363 Ojämn asfalt i GC-väg skapar vattenpölar.
- Vid 367 Asfalten har för lite bindemedel i ytan vilket skapar stensläpp utmed tomtgräns runt gathörn.  
Ojämnheter i asfalt skapar vattenpölar.
- Vid 369 Ojämn asfalt i GC-korsning skapar vattenpölar.
- Vid 375 Sprickor i asfalten vid brunnar.
- Vid 395 Asfalt ojämn vid nedstigningsbrunnar och i GC-vägen norrut vilket skapar vattenpölar.
- Vid 415 Asfalten har för lite bindemedel i ytan vilket skapar stensläpp i gatan.
- Vid 425 Asfalten har för lite bindemedel i ytan vilket skapar stensläpp i gatan.
